ПРОТОКОЛ ВИПРОБУВАНЬ

ПРОТОКОЛ № 138к/21

кваліфікаційних випробувань

випробування на розрив смужки штукатурного покриття комплектів фасадної
теплоізоляції CAPAROL, ДП «КАПАРОЛ УКРАЇНА»

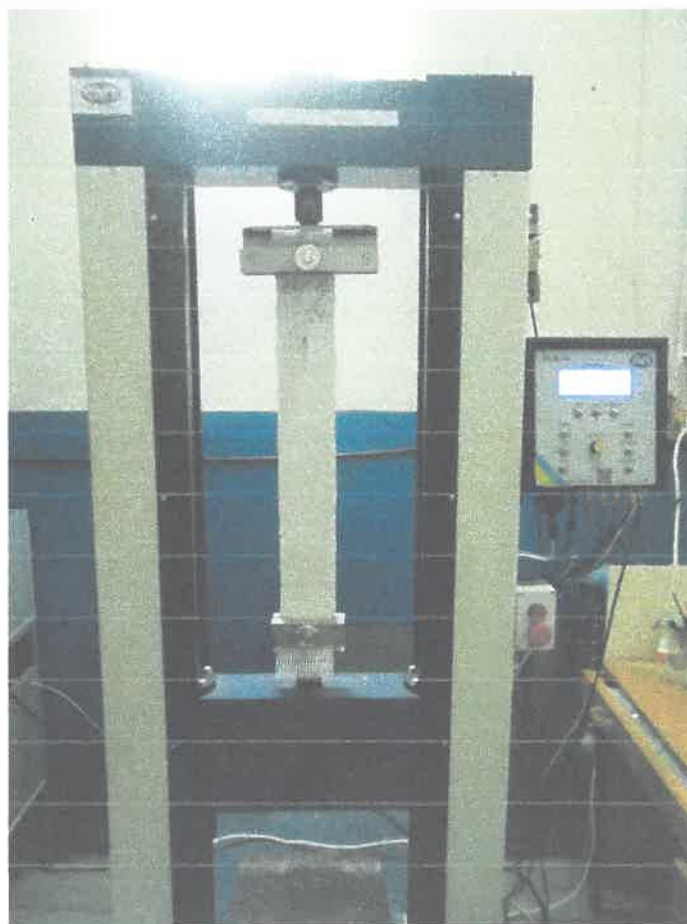
Рисунок 2 – Кріплення дослідного зразка в захватах машини випробувальної МРМ-5Т під час випробування

На рис. 2 зображено кріплення дослідного зразка в захватах машини випробувальної МРМ-5Т під час випробування смужок штукатурного покриття.

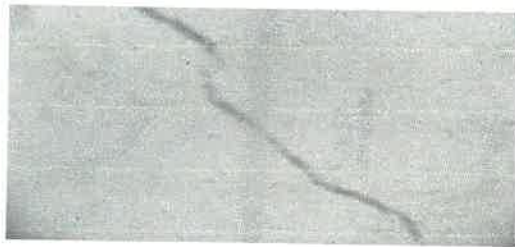
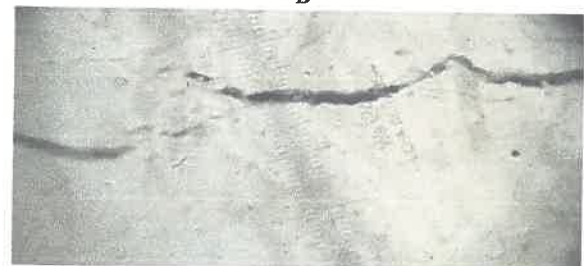
Рисунок 3 – Типові тріщини, характерні для випробувальних зразків

На рис. 3 а, б, в, г наведено зображення типових тріщин, що утворились під час випробування $\leq 0,05$ (рис.3, а), $\leq 0,1$ (рис. 3, б), $\leq 0,15$ (рис. 3, в), $\leq 0,20$ (рис. 3, г).

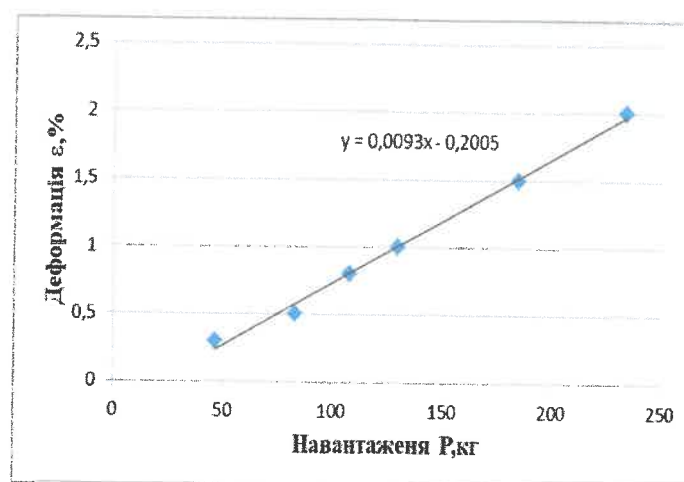
Рисунок 4 – Діаграма «навантаження-деформація» при повному розтріскуванні для смужок штукатурного покриття № 134-1/21, № 134-2/21, № 134-3/21 в повздовжньому напрямку нитки основи ↑.

На рис. 4 – 11 наведені діаграми «навантаження-деформація» при повному розтріскуванні.

- для зразків № 134-1/21, № 134-2/21, № 134-3/21 ↑ в повздовжньому напрямку ниток основи характеристична ширина тріщини складає $w_{rk} = 0,092$ мм.,
- для зразків № 135-1/21, № 135-2/21, № 135-3/21 → в поперечному напрямку ниток основи $w_{rk} = 0,091$ мм.,

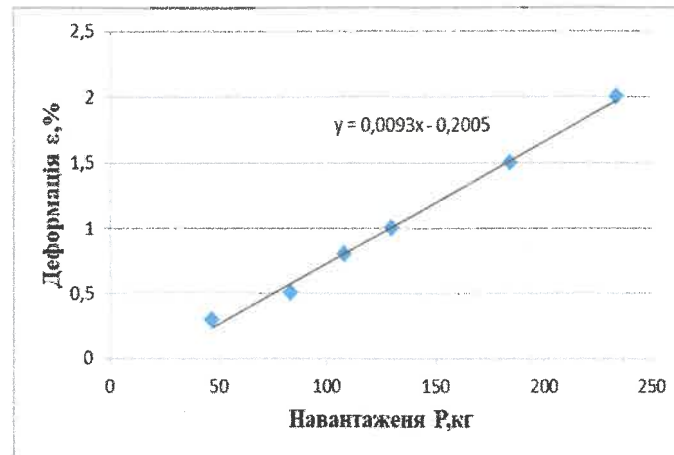
Рисунок 7 – Діаграма «навантаження-деформація» при повному розтріскуванні для смужок штукатурного покриття № 135-4/21, № 135-5/21, № 135-6/21 в поперечному напрямку нитки основи →.

- для зразків № 134-4/21, № 134-5/21, № 134-6/21 ↑ в повздовжньому напрямку ниток основи характеристична ширина тріщини складає $w_{rk} = 0,05$ мм.,
- для зразків № 135-4/21, № 135-5/21, № 135-6/21 → в поперечному напрямку ниток основи $w_{rk} = 0,067$ мм.,

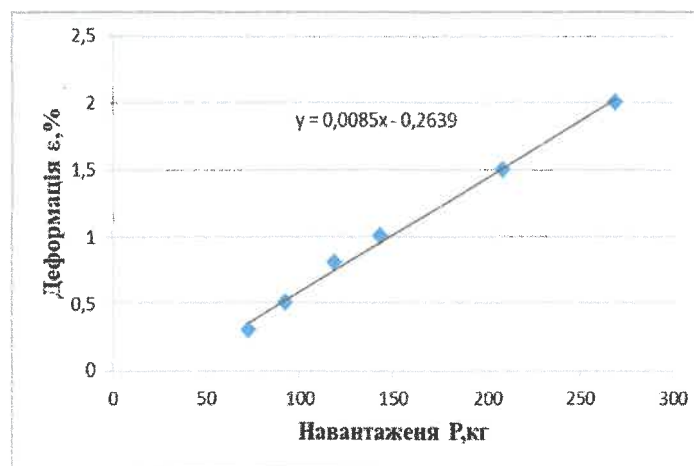
Рисунок 8 – Діаграма «навантаження-деформація» при повному розтріскуванні для смужок штукатурного покриття № 134-7/21, № 134-8/21, № 134-9/21 в повздовжньому напрямку нитки основи ↑.

- для зразків № 134-7/21, № 134-8/21, № 134-9/21 ↑ в повздовжньому напрямку ниток основи характеристична ширина тріщини складає $w_{rk} = 0,067$ мм.,
- для зразків № 135-7/21, № 135-8/21, № 135-9/21 → в поперечному напрямку ниток основи $w_{rk} = 0,066$ мм.,

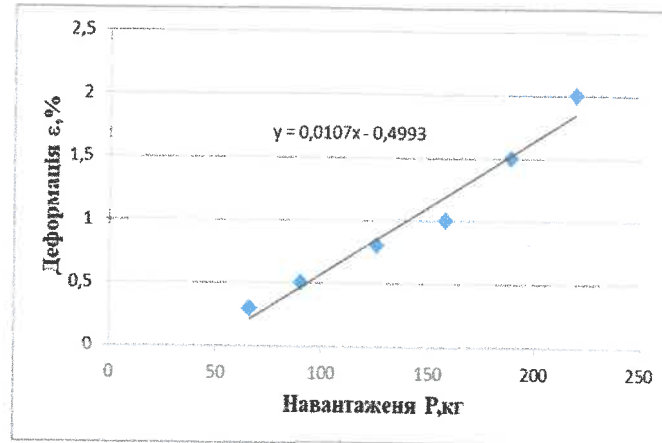
Рисунок 9 – Діаграма «навантаження-деформація» при повному розтріскуванні для смужок штукатурного покриття № 135-7/21, № 135-8/21, № 135-9/21 в поперечному напрямку нитки основи →.

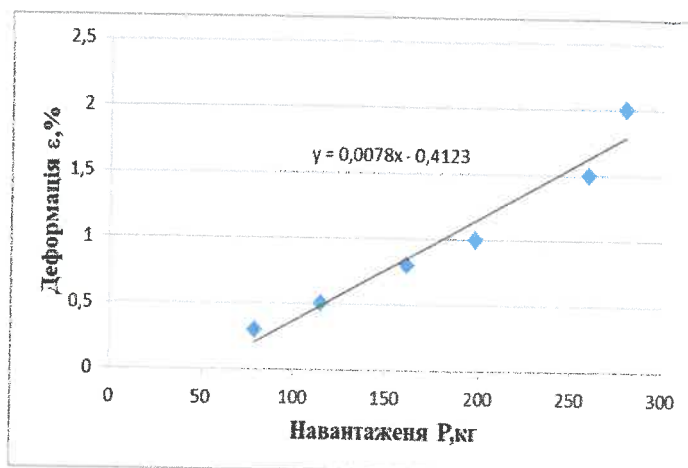
Рисунок 11 – Діаграма «навантаження-деформація» при повному розтріскуванні для смужок штукатурного покриття № 135-10/21, № 135-11/21, № 135-12/21 в поперечному напрямку нитки основи →.

- для зразків № 135-10/21, № 135-11/21, № 135-12/21 → в поперечному напрямку ниток основи $w_{rk} = 0,057$ мм.
